# ISEK Stadt Wittingen und Vorbereitende Untersuchungen

Lokale Werkstatt II Knesebeck,  
21.02.2017

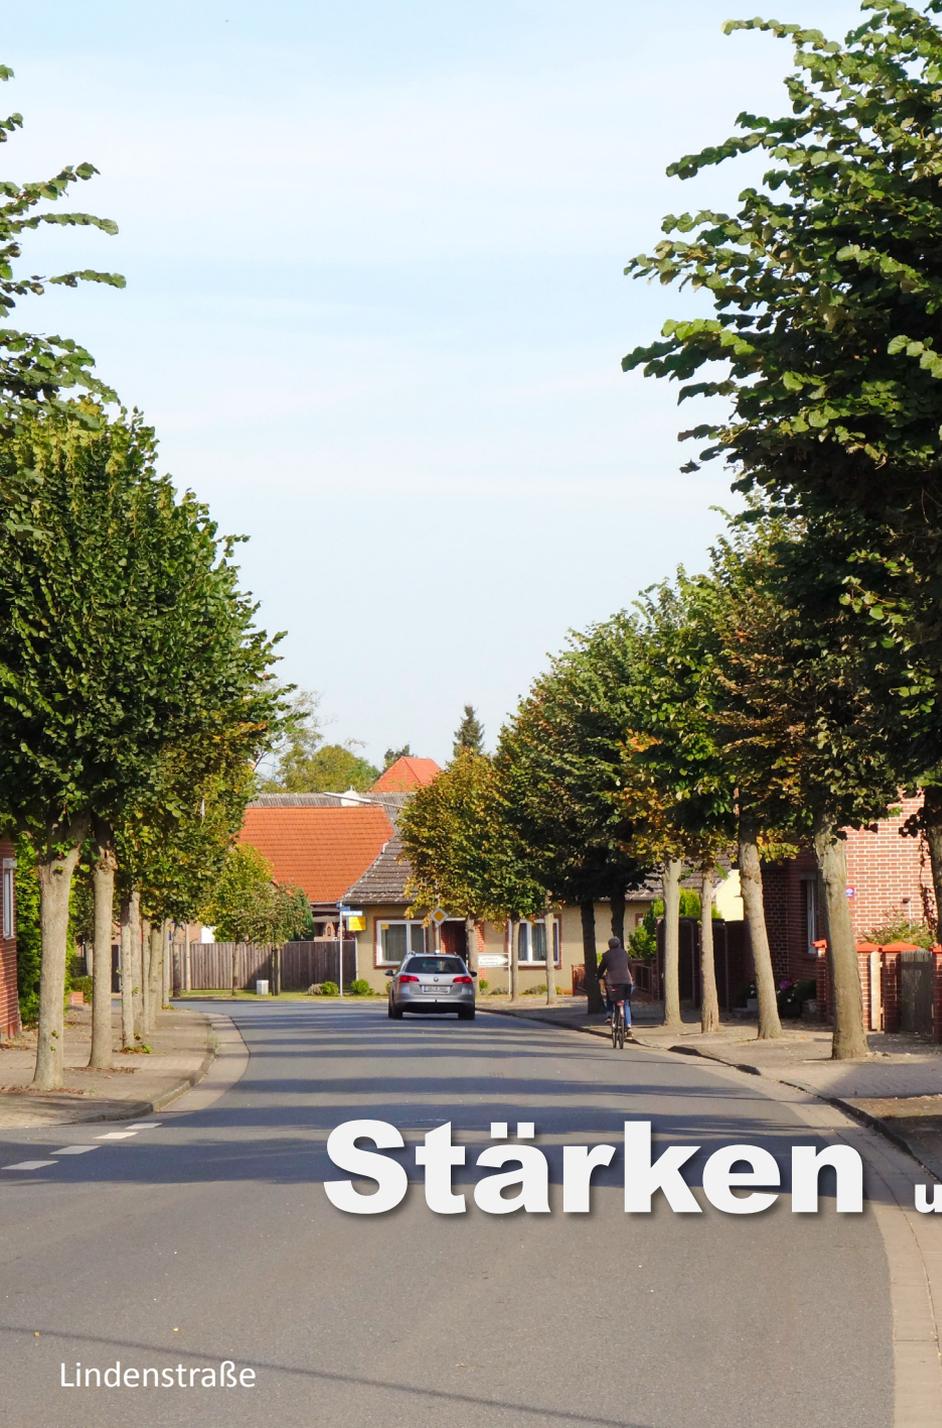
Blickrichtung Nord      Blickrichtung Süd

<b>Sanierungsbedarf</b>	
Schlechter Zustand – umfassende Maßnahmen erforderlich	
Mittlerer Zustand – Maßnahmen erforderlich	
Guter Zustand – kein Handlungsbedarf	
<b>Gestaltungsdefizit Öffentlicher Raum</b>	
nein	
<b>Weitere Anmerkungen</b>	
Substanzmängel	
Funktionsmängel	Keine ausreichenden Standortbedingungen für die Bäume: Aufwölbungen des Pflasters durch Baumwurzeln - Dadurch Stolpergefahr für Fußgänger, Straßenbeleuchtung veraltet; Modell, Abstand Leuchten
Gestaltungsmängel

### Teilsanierung Lindenstraße

- Verbesserung der Standortbedingungen der Bäume durch ausreichend dimensionierte Baumscheiben
- Behebung der Schäden am Gehwegpflaster

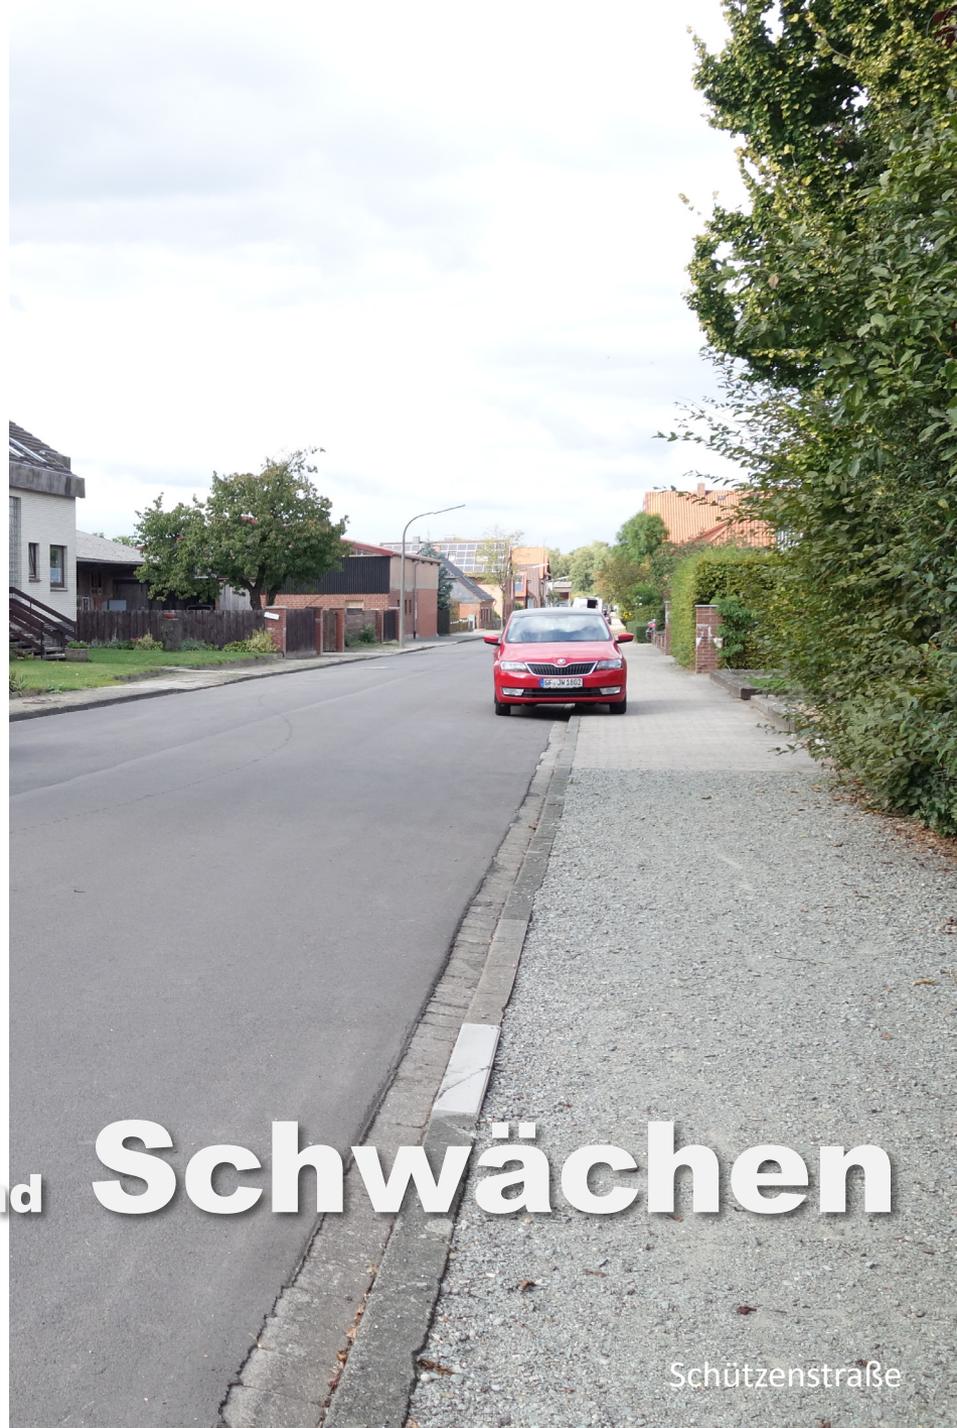
Blickrichtung Nord      Nicht befestigte Gehwege

<b>Sanierungsbedarf</b>	
Schlechter Zustand – umfassende Maßnahmen erforderlich	
Mittlerer Zustand – Maßnahmen erforderlich	
Guter Zustand – kein Handlungsbedarf	
<b>Gestaltungsdefizit Öffentlicher Raum</b>	
<b>Weitere Anmerkungen</b>	
Substanzmängel	
Funktionsmängel	Gliederung des Straßengebietes z.T. nicht befriedigend, Straßenbeleuchtung veraltet
Gestaltungsmängel	Fehlende Aufenthaltsqualität

### Umfassende Sanierung Schützenstraße

- Sanierung der Gehwege
- Prüfung und Behebung ggf. vorhandener Mängel an Fahrbahn und Unterbau
- Ergänzung straßenbegleitender Bäume

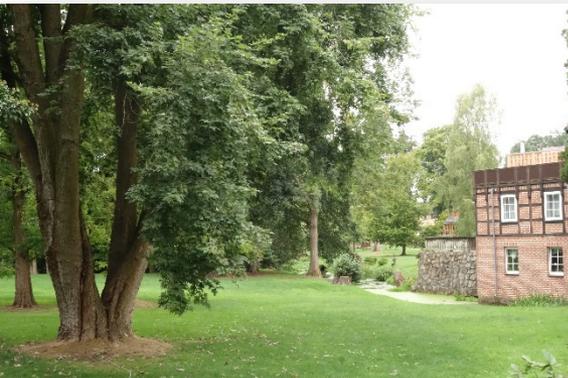
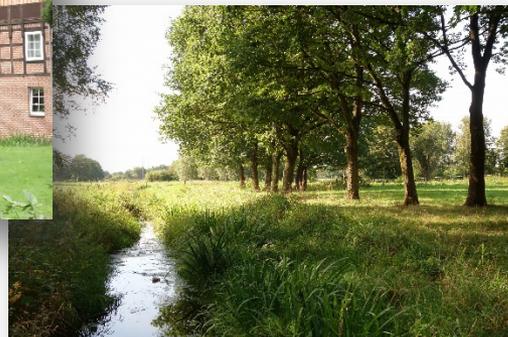
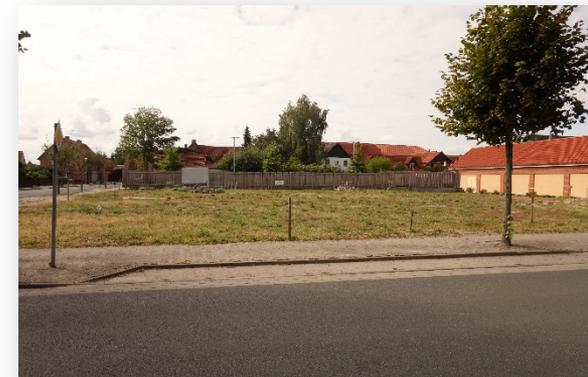
- Hohe räumliche Vielfalt und Komplexität im alten Dorfkern
- Entstehungsgeschichte gut ablesbar
- Durchzogen von weitgehend naturbelassener Auenlandschaft: Hoher Erlebniswert
- **Intaktes Dorfleben**

- Nach 1825 wiederaufgebauter Bereich an der Lindenstraße mit funktionalem und räumlich einseitigem Charakter
- **Strukturwandel: Auflösung räumlich komplexer Hofstrukturen und zunehmende Bebauung mit Einfamilienhäusern**
- **Große Brachfläche in zentraler Lage**

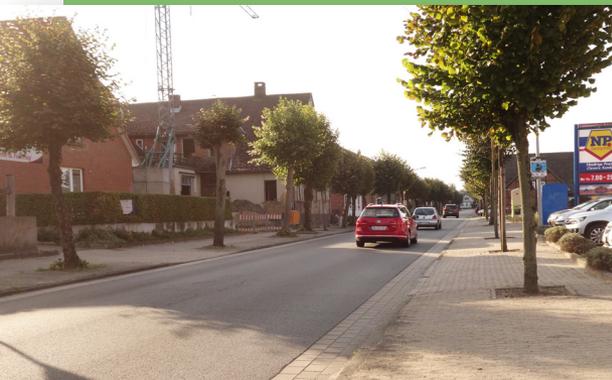
- Zwei kontrastierende Grundstrukturen: gewachsener alter Dorfkern und neu angelegtes, rationales System
- Allee entlang der Lindenstraße als prägendes Gestaltungsmerkmal
- **Gute verkehrliche Erreichbarkeit und dadurch gute Voraussetzungen für bauliche Entwicklungen**

- **Keine ausgeprägte Dorfmitte**
- Teilweise schlechter Zustand der öffentlichen Räume
- Keine abgestimmte Gestaltung der Ausstattung und Oberflächen
- Unübersichtliche Verkehrssituation an der Schule
- Stark frequentierter Kreuzungsbereich (Marktstraße/Wittinger Straße)
- Allee nicht durchgängig vorhanden. Neu gepflanzte Bäume an der Wittinger Str. z.T. in schlechtem Zustand.
- Holzbrücke über den Knesebach mit Sanierungsbedarf

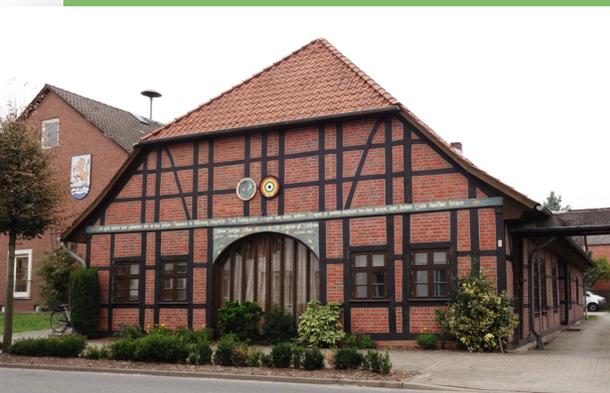
- Einige Hallenhäuser aus der Zeit nach 1825 noch vorhanden

- **Wenig markante und identitätsstiftende Gebäude in der heutigen Ortsmitte**
- Schwacher gestalterischer Zusammenhang
- Baulücken
- Negativprägung durch Gebäude mit hohem Sanierungsbedarf
- **Gefahr weiteren Abrisses sanierungsbedürftiger Gebäude und Verstetigung des Strukturwandels**
- Geringe angepasste Wohnangebote für Ältere und Familien
- Mängel im Wohn- und Arbeitsumfeld durch geringen Gestaltungsanspruch auf den Innen- und Hinterhöfen
- Energetischer Sanierungsbedarf Kindergarten (nicht im Untersuchungsbereich)

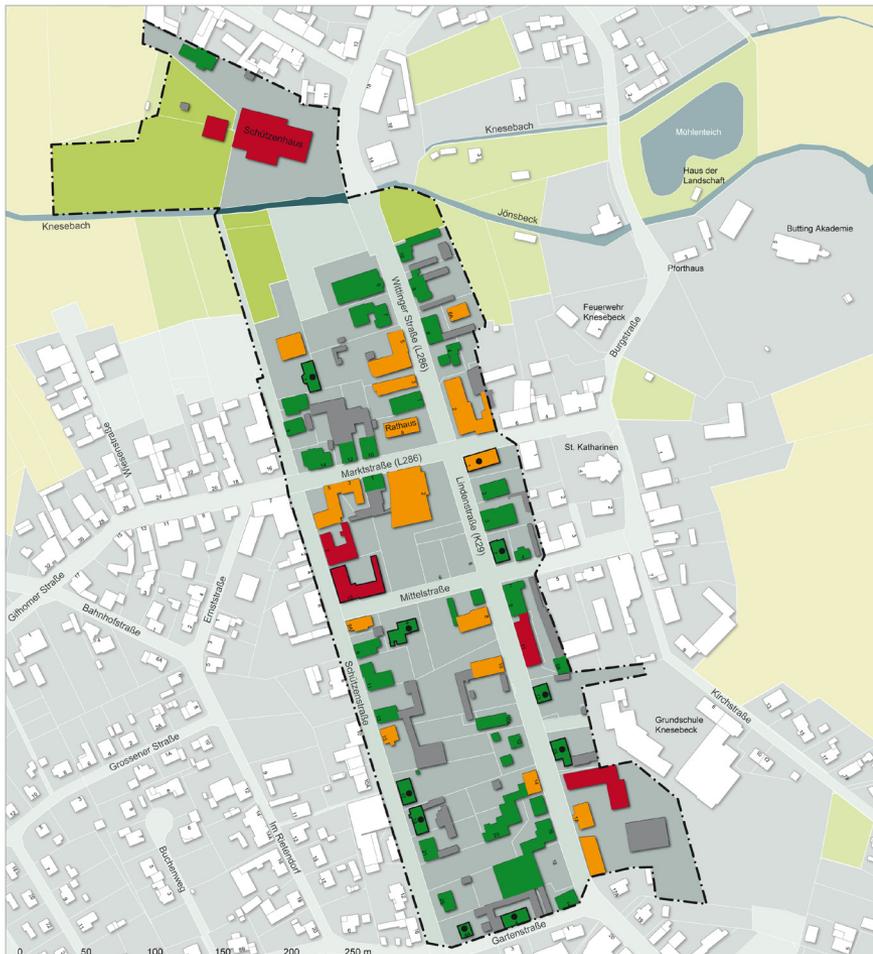
## Sanierungsbedarf Gebäudebestand

- Schlechter Zustand
- Mittlerer Zustand
- Guter Zustand
- Nebengebäude
- Rückmeldung Eigentümer
- Eigentümer bestätigt Einschätzung
- Untersuchungsbereich

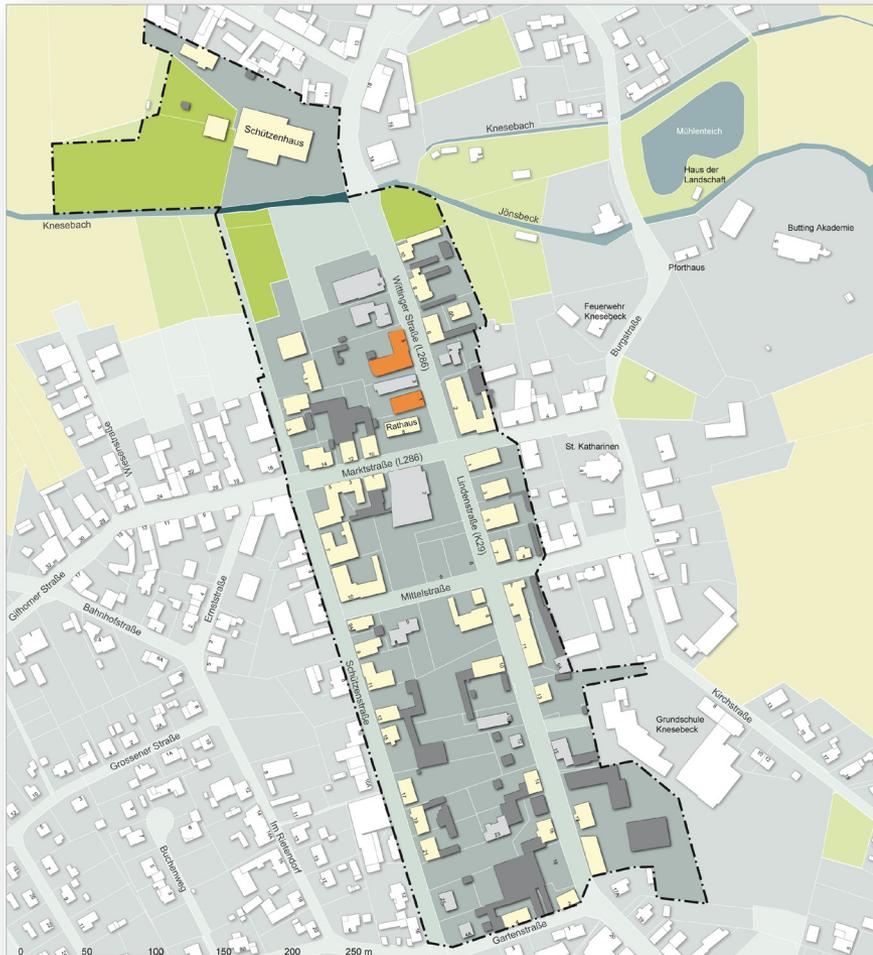
## Denkmalschutz und ortsbildprägende Gebäude

- Ensembleschutz  
(gem. §3 Abs. 3 NDschG)
- Ortsbildprägende Gebäude
- Keine ortsbildprägenden Gebäude
- Nebengebäude
- Untersuchungsbereich

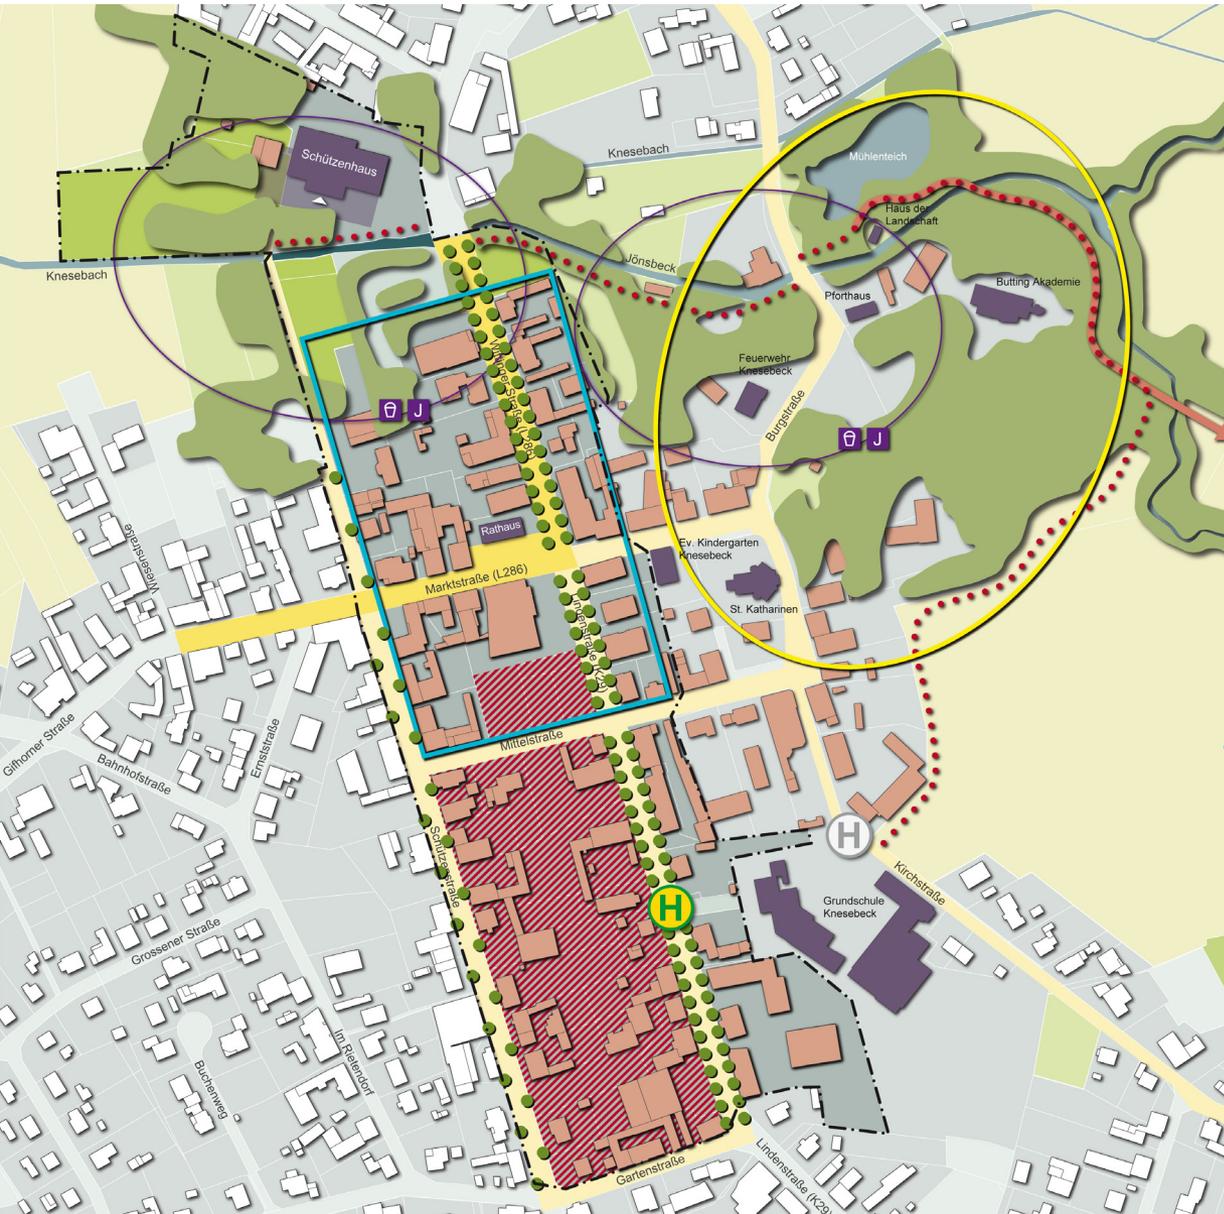
-

Historische Mitte
-

Heutige Mitte
-

Öffentliche Einrichtungen, Sondernutzungen
-

Tragende Grundstruktur
-

Schwerpunkt Versorgung
-

Traditionelle kleinteilige Mischung
-

Bebauung und Nachverdichtung: Aufwertung des Ortsbildes / gemischte Nutzungen
-

Bestehender Walderlebnispfad
-

Potentieller Rundweg für Fußgänger
-

Haltestelle Schulbus
-

Suchräume Kinder- und Jugendspielplatz, Jugendzentrum
-

Neuer Außenbereich Schützenhaus
-

Untersuchungsbereich

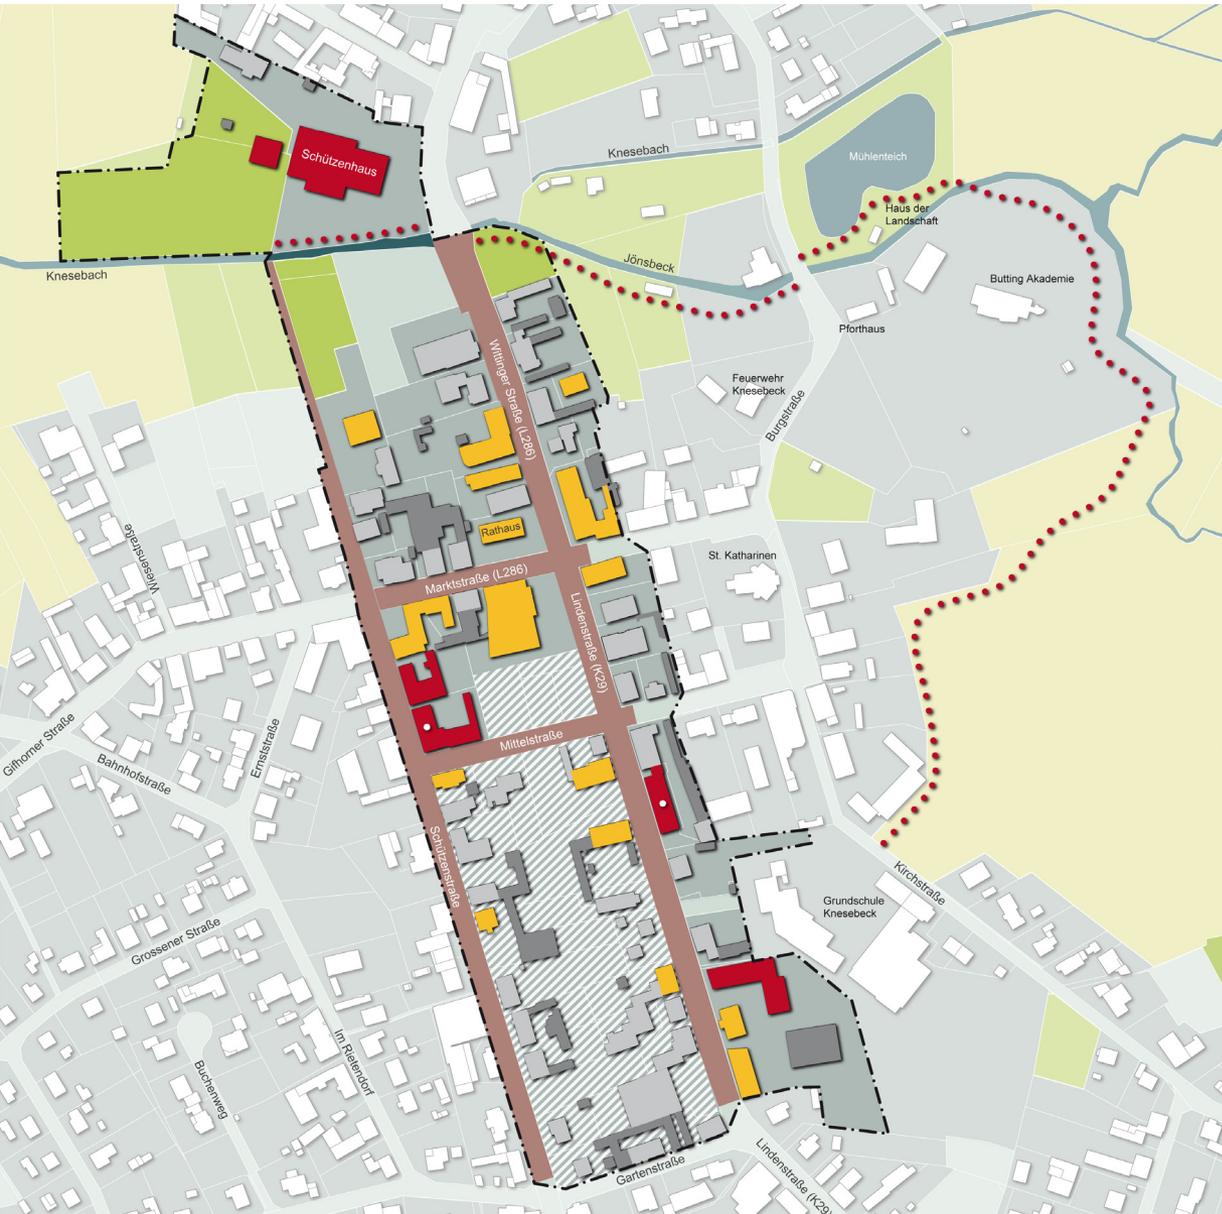
## Maßnahmenplan

- Gebäudesanierung 1. Priorität
- Gebäudesanierung 2. Priorität
- Gebäude ohne Handlungsbedarf
- Nebengebäude
- Ggf. Abriss und Ersatz
- Ankauf prüfen (ggf. Verkaufsabsicht)
- Sanierung/Gestaltung Straßen
- Bebauung und Nachverdichtung:  
Aufwertung des Ortsbildes /  
gemischte Nutzungen
- Potentieller Rundweg für Fußgänger
- Nummer im Maßnahmenkatalog
- Suchräume Kinder- und Jugendspielplatz,  
Jugendzentrum
- Untersuchungsbereich

- (1) Sanierung der Holzbrücke über den Knesebach
- (2) Standortsuche Kinder-/Jugendspielplatz
- (3) Gestaltung eines Rundwegs
- (4) Gestaltung Witterer Straße
- (5) Gestaltung der Ortsmitte
- (6) Gestaltung Marktstraße
- (7) Teilsanierung Mittelstraße
- (8) Teilsanierung Lindenstraße
- (9) Umfassende Sanierung Schützenstraße
- (10) Neuorganisation der Erschließung für Schulbusse

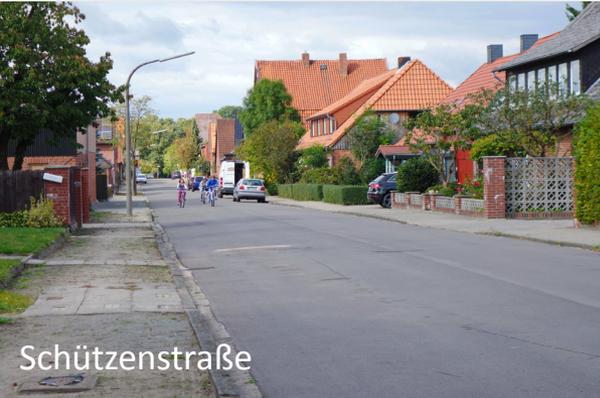
- Gesamtkonzept für die Straßenbeleuchtung: einheitliche Gestaltung der Beleuchtung, Abstimmung der Modelle auf den baulichen Kontext, einheitliche Lichtfarbe, Anpassung der Leuchtenabstände an heutige Anforderungen
- Instandsetzung der Fahrbahnen und Fußwege und eventuelle Veränderungen der Querschnitte
- Weitgehende Barrierefreiheit im öffentlichen Raum
- Erneuerung und Ergänzung der Ausstattung: z.B. Sitzgelegenheiten
