## Bestandsaufnahme Öffentlicher Raum Stand: 01.02.17

## 2. Innerörtlicher Versorgungsbereich Knesebeck

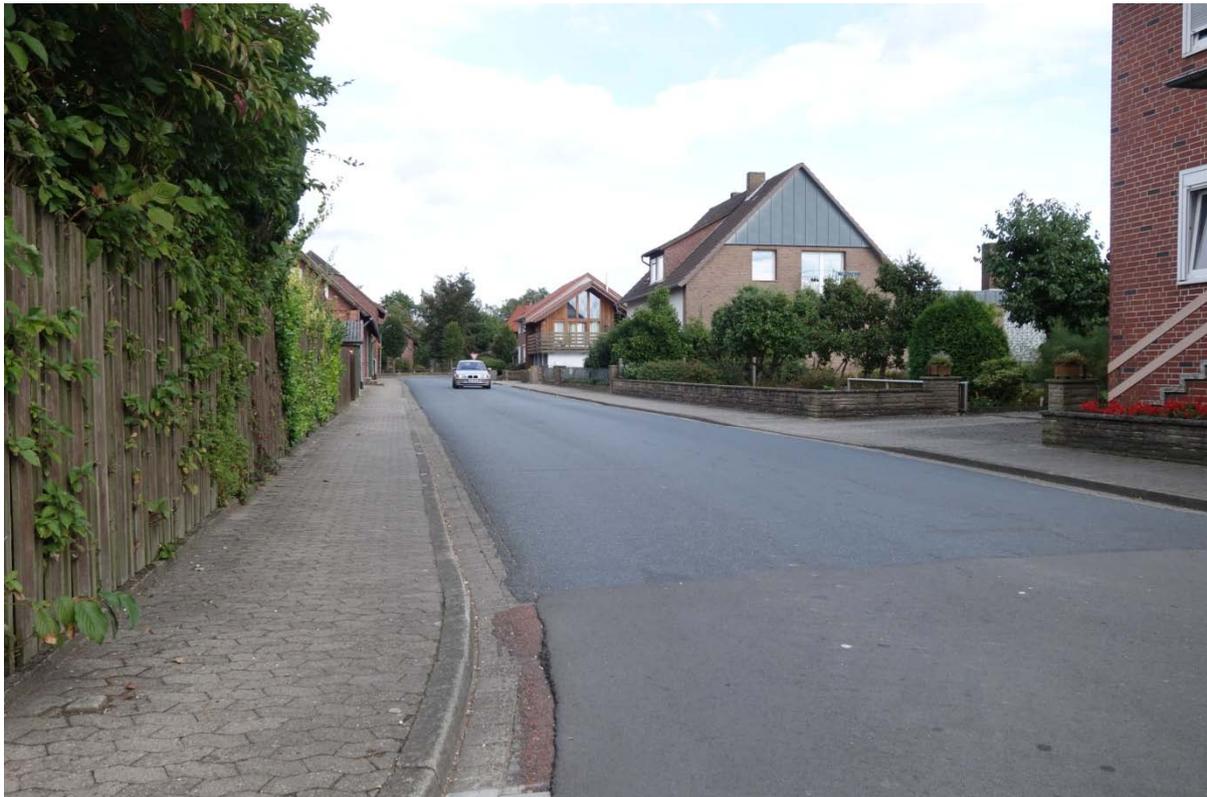
### 2.1 Gartenstraße

Blickrichtung Osten in Höhe Schützenstraße (Verkehrsflächen nicht Bestandteil des Untersuchungsgebietes).

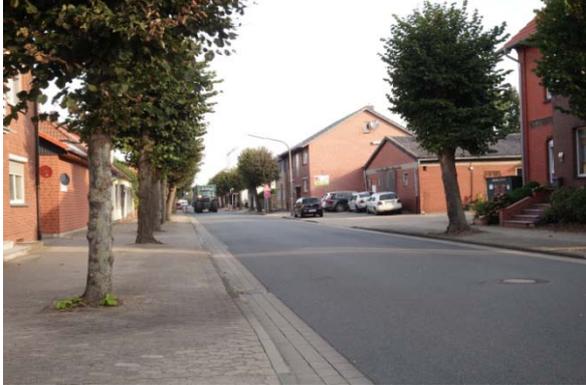
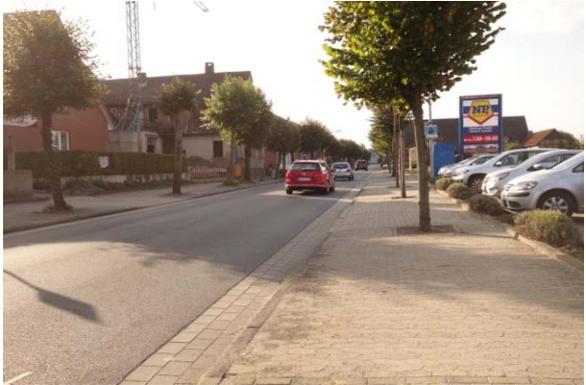
**2.2 Lindenstraße**

Blickrichtung Nord		Blickrichtung Süd	
<b>Sanierungsbedarf</b>			
Schlechter Zustand – umfassende Maßnahmen erforderlich			
Mittlerer Zustand – Maßnahmen erforderlich			
Guter Zustand – kein Handlungsbedarf			
<b>Gestaltungsdefizit Öffentlicher Raum</b>		nein	
<b>Weitere Anmerkungen</b>			
Substanzmängel			
Funktionsmängel	Keine ausreichenden Standortbedingungen für die Bäume: Aufwölbungen des Pflasters durch Baumwurzeln - Dadurch Stolpergefahr für Fußgänger. Straßenbeleuchtung veraltet: Modell, Abstand Leuchten		
Gestaltungsmängel

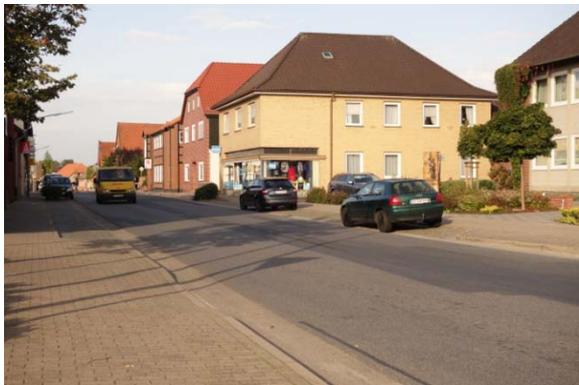
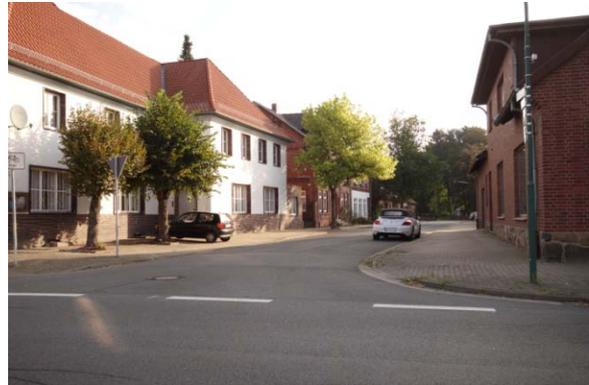
**2.3 Marktstraße**

Blickrichtung West

Blickrichtung Ost

<b>Sanierungsbedarf</b>	
Schlechter Zustand – umfassende Maßnahmen erforderlich	
Mittlerer Zustand – Maßnahmen erforderlich	
Guter Zustand – kein Handlungsbedarf	
<b>Gestaltungsdefizit Öffentlicher Raum</b>	ja
<b>Weitere Anmerkungen</b>	
Substanzmängel	
Funktionsmängel	
Gestaltungsmängel	Fehlende Aufenthaltsqualität

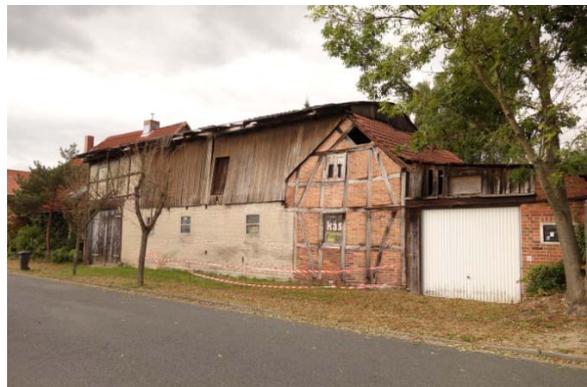
Abschnitt 1: fehlende Gehwege

Substanzmängel	
Funktionsmängel	Straßenbeleuchtung veraltet: Modell, Abstand Leuchten. Keine befestigten Gehwege vorhanden.
Gestaltungsmängel

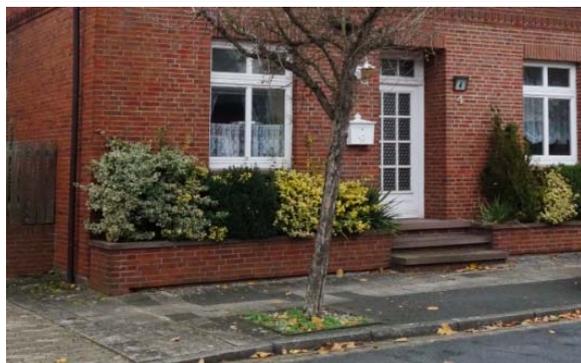
Abschnitt 2: östlich Lindenstraße

**Gestaltungsdefizit Öffentlicher Raum** Abschnitt 2: ja

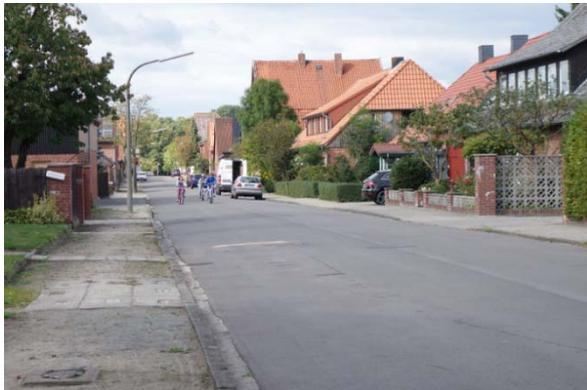
Blickrichtung Nord

<b>Sanierungsbedarf</b>	
Schlechter Zustand – umfassende Maßnahmen erforderlich	
Mittlerer Zustand – Maßnahmen erforderlich	
Guter Zustand – kein Handlungsbedarf	
<b>Gestaltungsdefizit Öffentlicher Raum</b>	ja
<b>Weitere Anmerkungen</b>	
Substanzmängel	Laut Aussage Anwohner unzureichende Entwässerung und dadurch Wassereintritt in Gebäude.
Funktionsmängel	Gliederung des Straßenquerschnitts. Gehwege z.T. nicht befestigt, Schäden am Bordstein. Straßenbeleuchtung veraltet: Modell, Abstand Leuchten.
Gestaltungsmängel	Fehlende Aufenthaltsqualität.

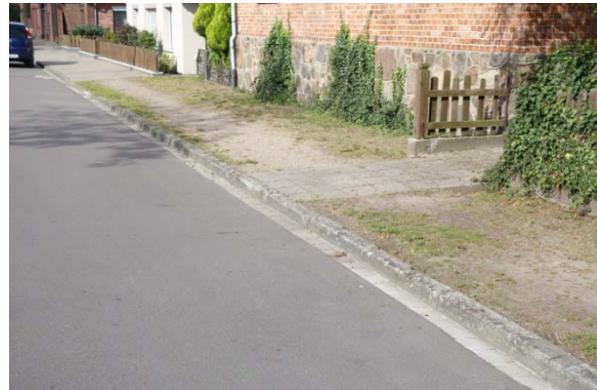
Nicht befestigte Gehwege

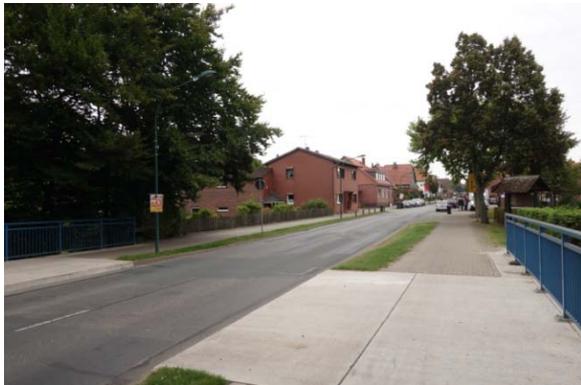
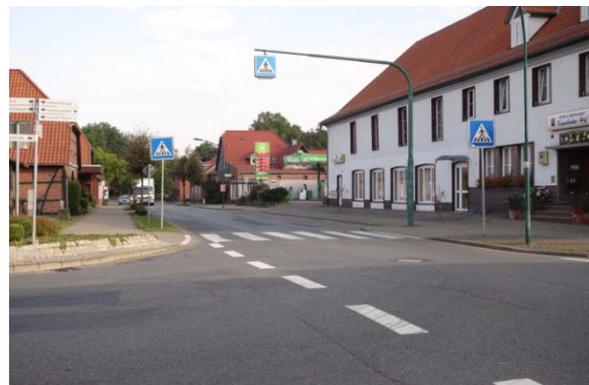
**2.6 Wittinger Straße**

Blickrichtung Süd

Blickrichtung Nord

<b>Sanierungsbedarf</b>	
Schlechter Zustand – umfassende Maßnahmen erforderlich	
Mittlerer Zustand – Maßnahmen erforderlich	
Guter Zustand – kein Handlungsbedarf	
<b>Gestaltungsdefizit Öffentlicher Raum</b>	ja
<b>Weitere Anmerkungen</b>	
Substanzmängel	
Funktionsmängel	
Gestaltungsmängel	Allee nicht mehr vorhanden - Historischer Charakter des Straßenraums nicht erlebbar.
